# ペロブスカイト太陽電池の発光解析

非破壊でペロブスカイト太陽電池の発光特性評価や劣化解析が可能です。

測定法 : PL・蛍光寿命測定

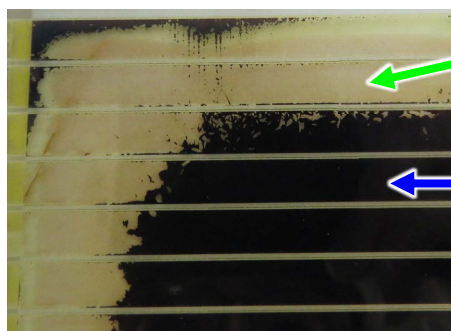
ペロブスカイト太陽電池の写真

異常部

高温高湿試験後、水分侵入により色抜けしたところ

正常部

変色した「異常部」と、黒色の「正常部」のそれぞれの箇所について、PL測定および発光寿命測定を実施しました。

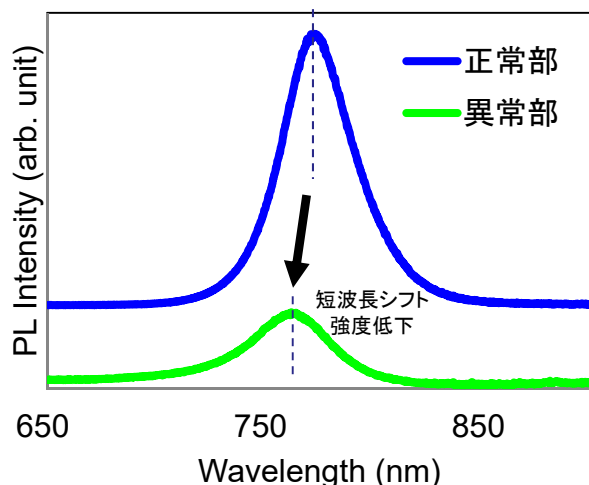
Fig.1 ペロブスカイト太陽電池のPLスペクトル

※異常部で発光強度が非常に弱かったため、正常部とは条件を変更して測定しています。

Fig.1の「異常部」と「正常部」を比較するとピーク位置がシフトし、ピーク強度が大きく低下しています。「異常部」では「正常部」に比べ組成の変化および結晶性の低下等が生じていると推測されます。

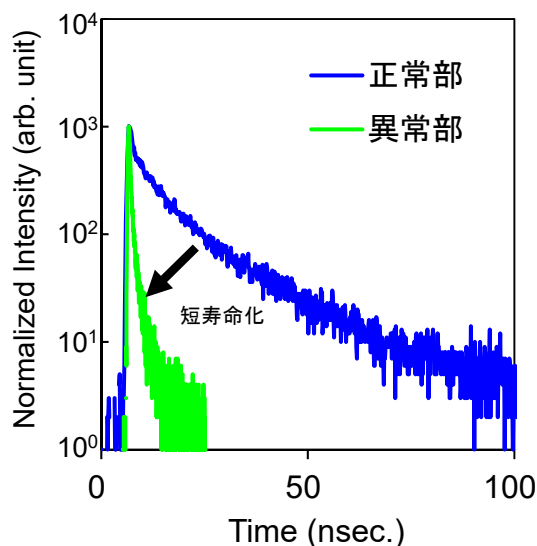
Fig.2 ペロブスカイト太陽電池の発光減衰曲線

Fig.2の「異常部」と「正常部」を比較すると発光の減衰曲線が急峻に変化しています。「異常部」では「正常部」に比べて発光寿命が短い(キャリア寿命が短い)ことが分かります。
