イオン注入及びアニール処理を行ったSiの低温フォトルミネッセンススペクトル

照射欠陥やアニールによる結晶性の回復を確認することが可能です

測定法 : PL

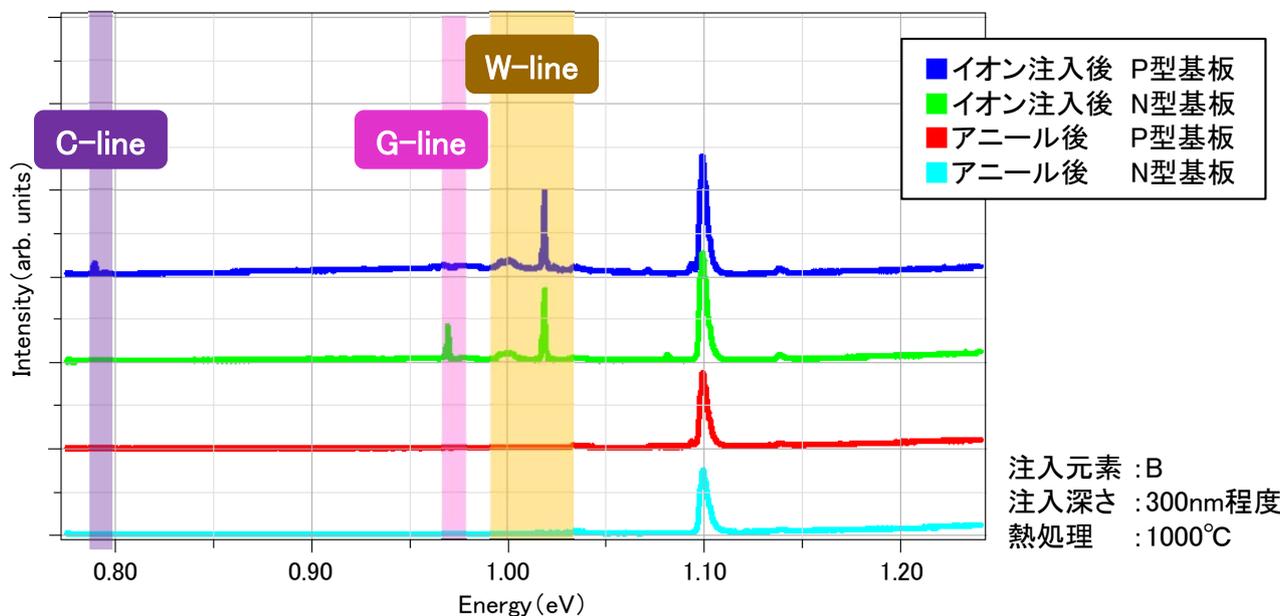
データ

Si基板にイオン注入を行った後、アニール処理を行った試料のPL測定例を示します。

■ 1.019eV付近等 W-line

照射欠陥起因のピーク(W-line)がイオン注入後のP型・N型基板で観測されました。

アニール後の基板ではこれらのピークが見られないことから、アニール処理による照射欠陥の消失及び結晶性の回復の進行が示唆されます。

■ 0.970eV付近 G-line 及び0.790eV付近 C-line

格子間炭素－格子置換型炭素起因のピーク(G-line)がイオン注入後のN型基板で、格子間炭素－格子間酸素起因のピーク(C-line)がイオン注入後のP型基板で、それぞれ観測されたことから、イオン注入による格子間炭素の形成が確認されました。

こちらもアニール後の基板ではこれらのピークが見られないことから、アニール処理によって格子間炭素が消失する傾向が示唆されます。
